УРОКИ, ИЗВЛЕЧЁННЫЕ ИЗ НЕСЧАСТНОГО СЛУЧАЯ

Дата происшествия:	20.01.2020	2. Причины несчастного случая:
Наименование организации:	МУП «Мирнинские городские электросети» (далее – МУП «МГЭС»)	2.1 Не обеспечено соответствие устройства и эксплуатации оборудования яч. 2 ЦРП № 13 обязательным требованиям, а именно: яч. № 2 СШ 1 РУ 6 кВ ЦРП № 13 не оборудована блокировкой, предотвращающей возможность ошибочных операций шинного разъединителя и заземляющих ножей ШР, чем нарушены п.п. 1.1.3, 1.1.4, 1.1.7, 5.4.10 Правил технической эксплуатации электрических станций и сетей Российской Федерации, утверждённых приказом Минэнерго России № 229 от 19.06.2003, зарегистрированным Минюстом России 20.06.2003, рег. № 4799 (далее – ПТЭЭСиС). Так же в яч. № 2 СШ 1 РУ 6 кВ ЦРП № 13 силовая кабельная линия КЛ 6 кВ в сторону ЦРП № 5 не защищена от коротких замыканий и нарушений нормальных режимов работы устройствами релейной защиты, автоматическим выключателем или предохранителями, чем нарушены п.п. 1.1.3, 1.1.4, 1.1.7, 5.9.1, 5.9.5 ПТЭЭСиС. Вместе с этим на СШ 1 РУ 6 кВ ЦРП № 13 не обеспечена защита от перенапряжений, а именно: отсутствуют предусмотренные схемой разрядники, чем нарушены п.п. 1.1.3, 1.1.4, 1

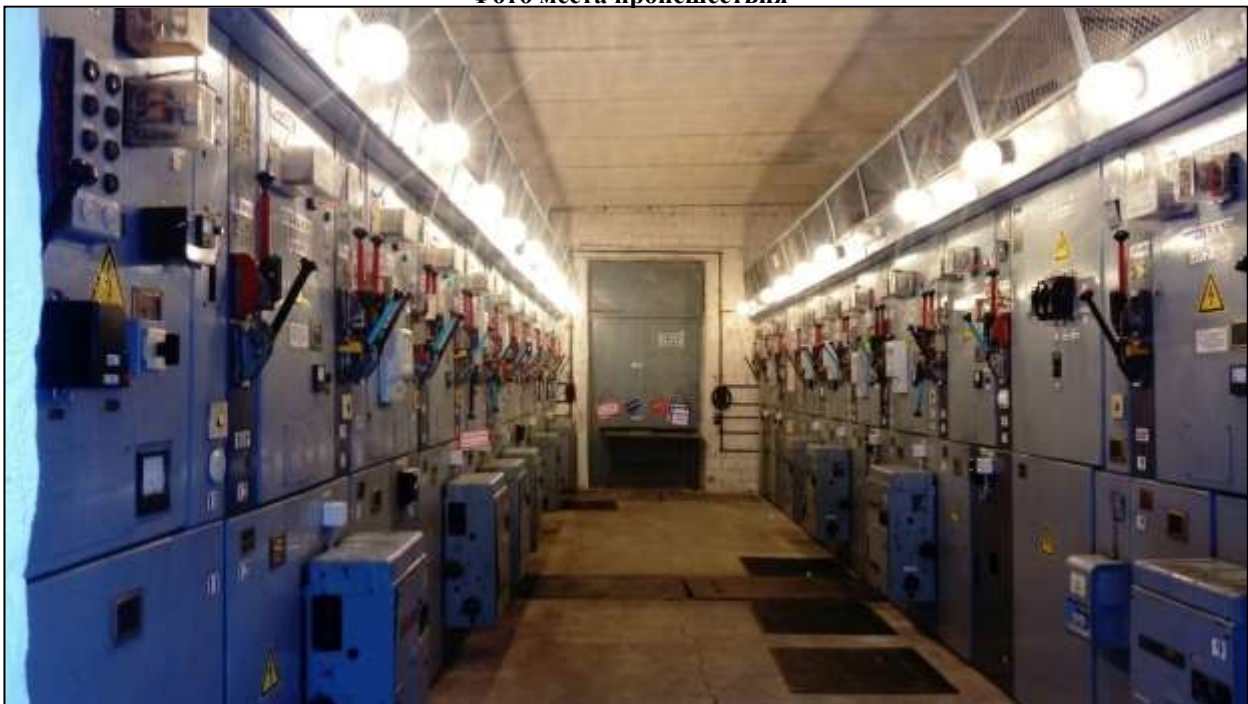
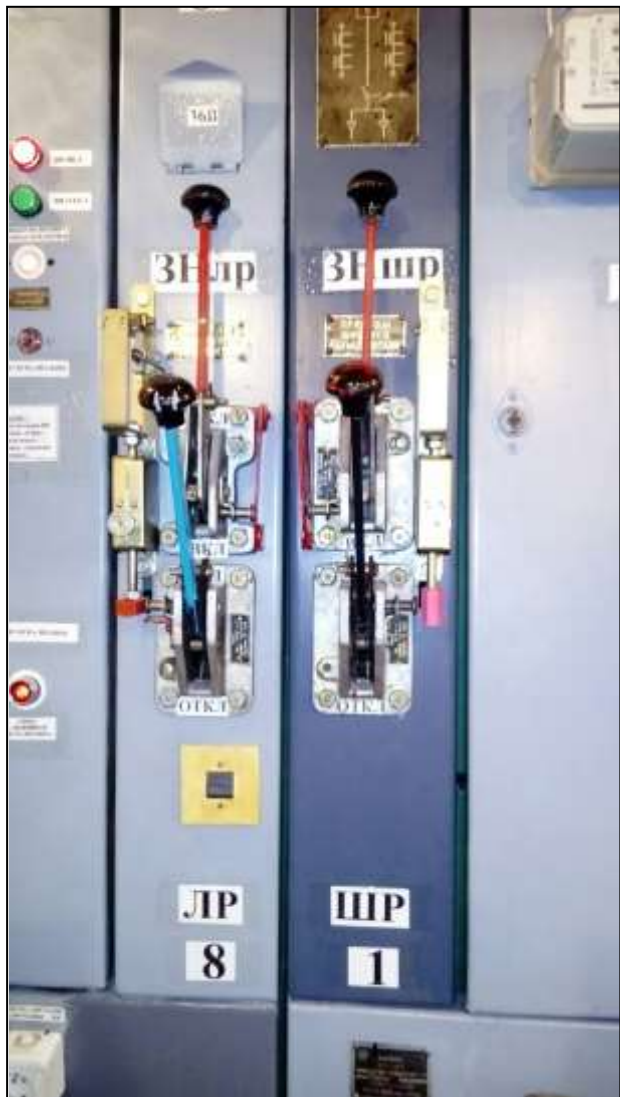
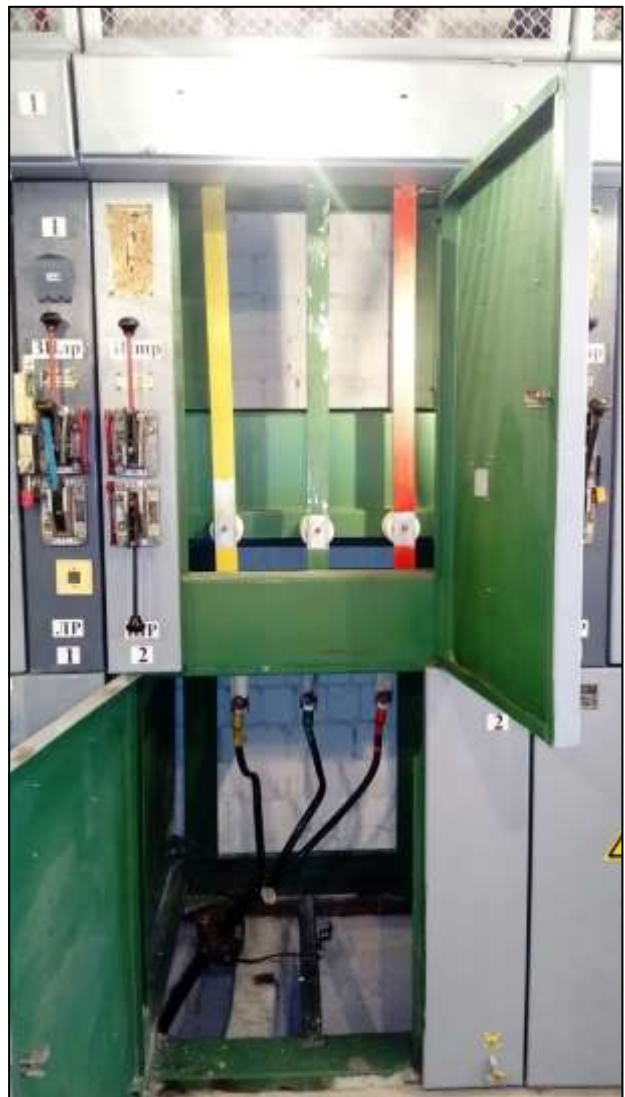
Фото места происшествия

конструктивно не установлен линейный разъединитель, обеспечивающий видимый разрыв, и, как следствие, под напряжением осталось рабочее место – подвижные ножи шинного разъединителя ячейки № 2.

Примерно в 15:46 все должностные лица, находившиеся в помещении РУ 6 кВ, услышали характерный треск электрической дуги и увидели одного из члена бригады, попавшего под напряжение на шинном разъединителе ячейки № 2.

3.4 Яч. № 2 СШ 1 РУ 6 кВ ЦРП № 13 оборудована блокировкой, предотвращающей возможность ошибочных операций шинного разъединителя и заземляющих ножей ШР.

3.5 В яч. № 2 СШ 1 РУ 6 кВ ЦРП № 13 КЛ 6 кВ в сторону ЦРП № 5 установлена защита от коротких замыканий и нарушений нормальных режимов работы устройствами релейной защиты, автоматическим выключателем или предохранителями.

3.6 На СШ 1 РУ 6 кВ ЦРП № 13 обеспечена защита от перенапряжений.
